# 券売機 (BT-L100型)

# コイン 受付不良 の 簡易対策

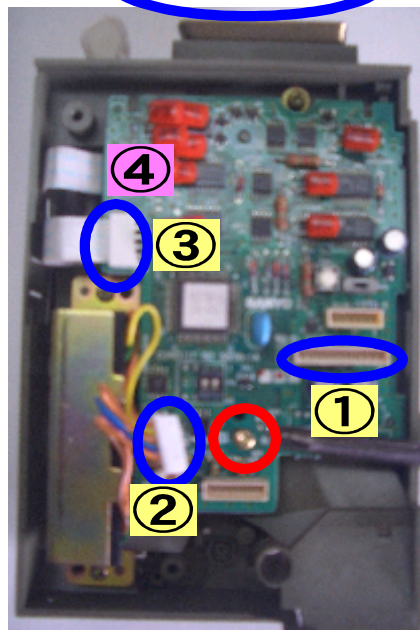
手順3 **ケーブル①②③** を引っ張り抜く

手順2 背面 両側2カ所を指で内側に挟み カバーを外す

この部分が開きますので  
2-3ヶ月毎くらいに  
その内側を清掃して下さい

手順4 **ネジ**を外す

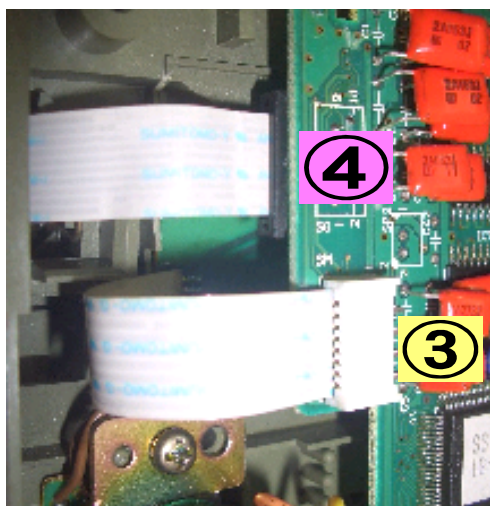
手順5 基板を左側にめくり ④ コネクタの ロックをずらす

手順6 ④ケーブルを 抜き  
出来れば ケーブルの先端を 工業アルコールで清掃 (除菌用は不可)

手順7 上記手順の逆に組み直す  
③④のケーブルはフィルム状なので 挿入するとき 注意して下さい

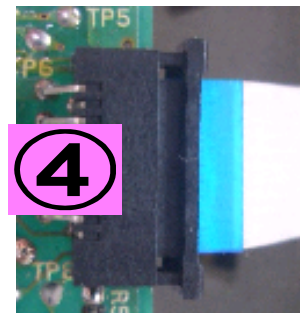
爪楊枝位の細い物で  
青矢印の部分を  
2mm位ずらす

挿入後には 押し込んで下さい (ロック)
